# Instandsetzung und Erweiterung der Krämpfertorbrücke über den Flutgraben in Erfurt

Im Rahmen des Ausbaus des Stadtbahnnetzes der Stadt Erfurt wurde 1998/99 die 1895 als Ziegelsteingewölbe errichtete Krämpfertorbrücke über den Flutgraben instandgesetzt und erweitert.

## Repair and extension of the Kraempfer Gate Bridge, crossing the flood moat, in Erfurt.

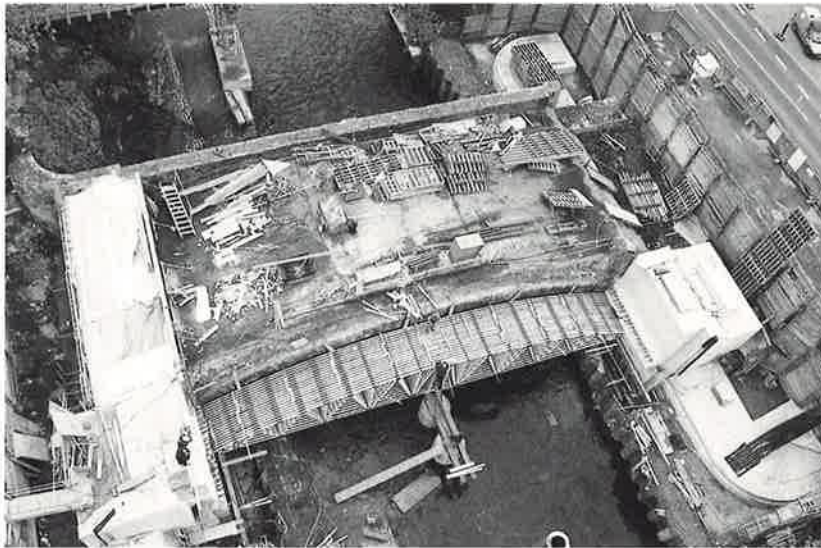
5

*Bild 5. Bauzustand – Blick auf die vollständig beräumte Gewölbebrücke, die Widerlager und das Traggerüst des Stahlbetonbogens der Brückenerweiterung sowie die Fundamente der östlichen Flügel*

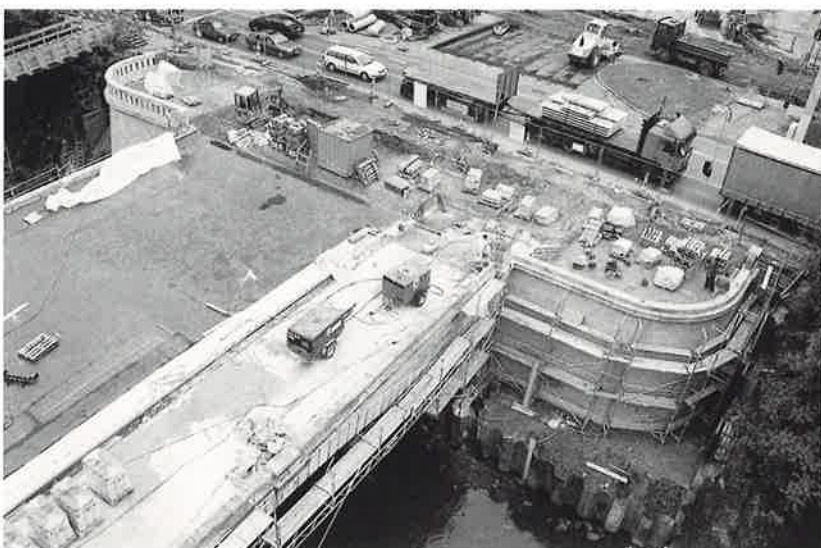
6

*Bild 6. Bauzustand – Dichtungsarbeiten auf dem Aufbeton der vorh. Gewölbebrücke sowie Stahlbetongelenkelement zwischen altem und neuem Brückenteil*

Um den Straßenoberbau als Einheit ausbilden zu können, wurde auf dem Aufbeton der Gewölbe oberhalb der Fuge ein sogenanntes Stahlbetongelenkelement angeordnet. Die Wirkungsweise entspricht einem Träger auf zwei Stützen, welcher links und rechts auf Betonleisten aufgelagert ist. Zur Gewährleistung eines Bewegungsspielraums, welcher bei einer vorhandenen Verkantung des Stahlbetongelenkelements notwendig ist, wurden an den Seitenflächen entsprechende Fugen vorgesehen. Die Dichtung dieser Fugen übernahm eine unter dem Straßenoberbau positionierte Fahrbahnübergangskonstruktion. Die Straßendeckschicht erhielt eine bituminöse Fuge als Sollbruchstelle.

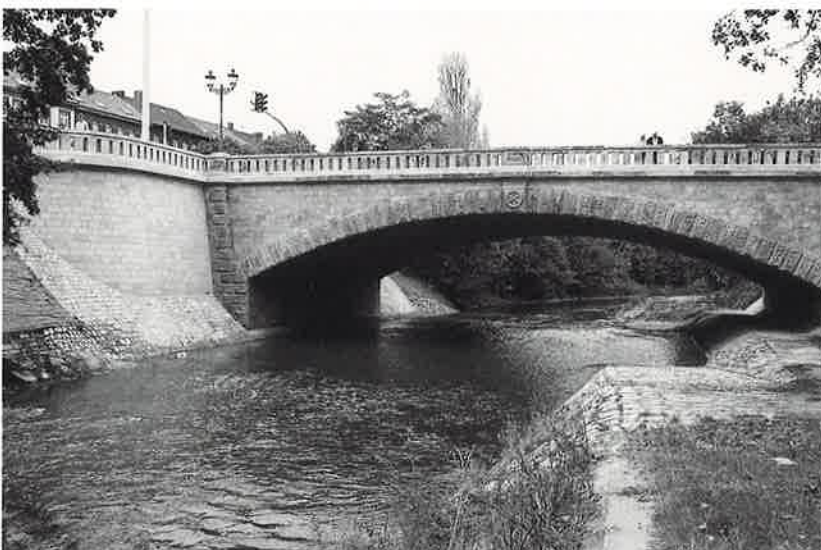
7

*Bild 7. Krämpfertorbrücke nach ihrer Instandsetzung und Erweiterung – Ansicht unterstrom*

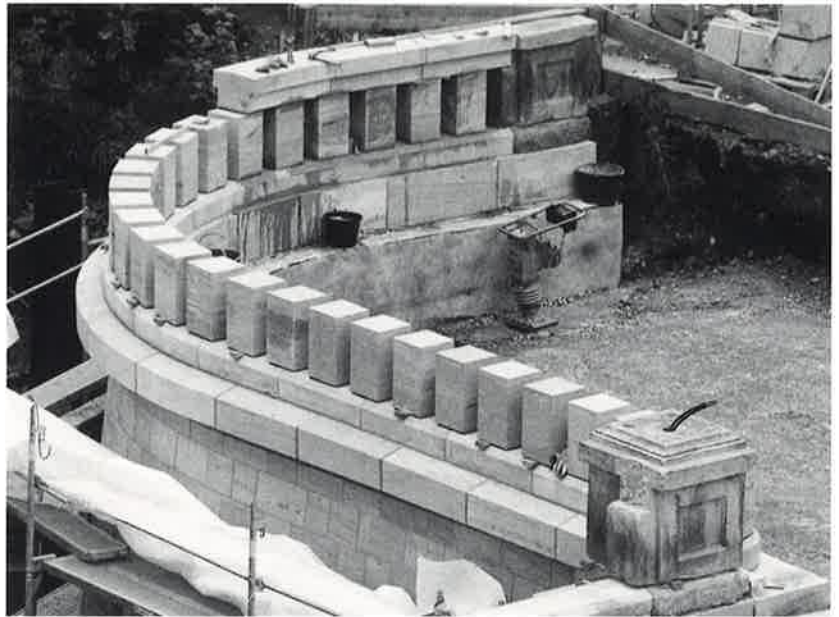
Das Schadensbild der Brüstungen, Gesimse und Stirnmauern war gekennzeichnet durch Fehlstellen, Kantenabplatzungen, lose Steinecken, lose Schalen im Oberflächenbereich, großflächige Steinzersetzungen, partielle Absandungen, Risse und Durchfeuchtungen.

Bild 10. Flügel nordost – Natursteinarbeiten an der Brüstung  
Fig. 10. North-eastern wing – natural stone work on the balustrade

den vor allem im oberflächennahen Bereich sehr festen und unelastischen Mauer- und Verfügmörtel aus einem Zement-Quarzsandgemisch zurückzuführen. Die vorhandene allgemeine Oberflächenerosion, welche teilweise mit Verkrustungen einherging, wies auf eine erhöhte Schadstoffbelastung im bisherigen Nutzungszeitraum hin. Die sowohl im Bereich der Brüstungen und Gesimse, aber auch an den Stirnmauern deutlich erkennbaren Verschleißerscheinungen waren vorrangig auf eine erhöhte Schadsalzbeanspruchung zurückzuführen. Die Stirnmauern wiesen die für diese Brücken typischen, nach außen gerichteten Verrückungen auf. Weiter war ihr Schadensbild durch Rißbildung gekennzeichnet.

Die Beseitigung der Schäden an den Natursteinen erfolgte auf Basis denkmalpflegerischer Gesichtspunkte unter Einsatz von Restauriermörtel, Vierungen und Rißinjektionen, aber auch durch komplette Steinerneuerung. Die vorhandenen Natursteine wurden mittels Wirbelstrahlverfahren (Jos-Verfahren) gereinigt.
