Zeitschrift für den  
gesamten Ingenieurbau

Experimentelle Tragfähigkeitsanalyse  
einer historischen Bogenbrücke

# Experimentelle Tragfähigkeitsanalyse einer historischen Bogenbrücke in Erfurt

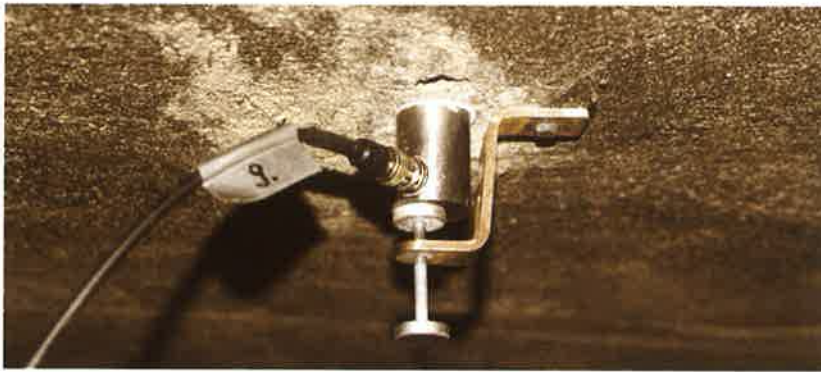
Bild 9. Schallemissionssensor (S1-S5) zur begleitenden Beobachtung des belastungsabhängigen Riverhaltens

Fig. 9. Acoustic emission sensor (S1-S5) for redundant observation of the load-dependent crack behaviour

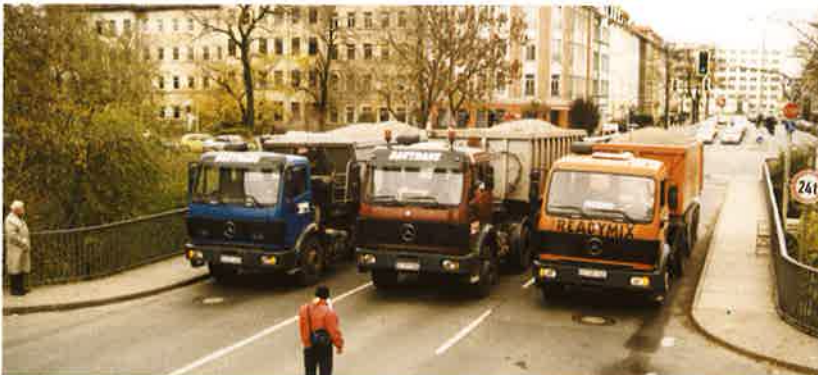
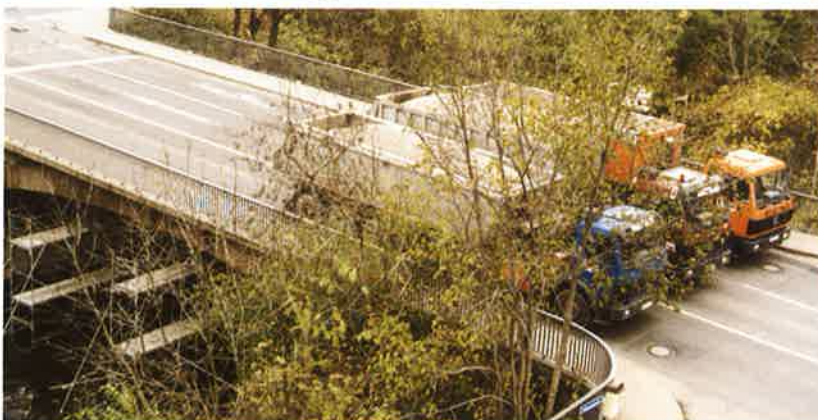
Bild 10. Maximalbelastung E1V des Bogens im westlichen Viertelpunkt  
Fig. 10. Maximum loading E1V of the arch at the western quarter point
