# Krämerbrücke in Erfurt – Bauwerksgeschichte und Instandsetzung der Gewölbetragekonstruktion in den Jahren 1985/86

**Krämer Bridge in Erfurt – History of the structure and restoration of the arch supports in 1985/86.** *Building and repairing bridges has always been a challenge for builders, engineers and architects. This report is designed to provide a glimpse of the history of bridge building in general and that of the Krämer Bridge in particular and recall the fundamental repair work on the arch supports that took place in 1985/86. Without this work, the Krämer Bridge would certainly have disappeared from the current cityscape.*

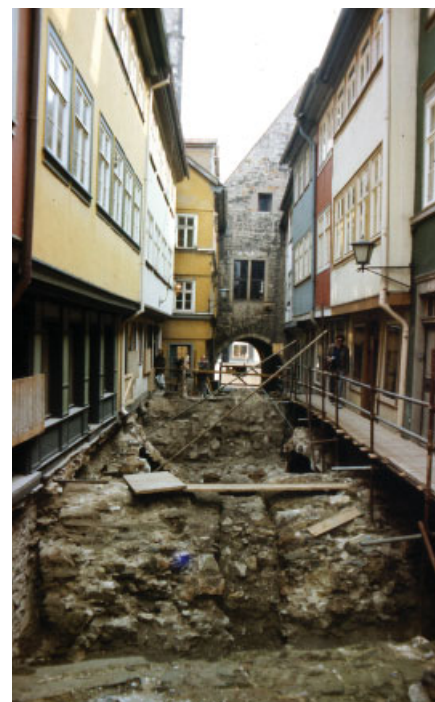
Bild 6. Freigelegte Natursteingewölbe mit erkennbarer stark reduzierter Gewölbedicke

Fig. 6. Uncovered natural stone arches where the considerable reduced thickness of the arches is clearly visible

Während die überbauten Gewölberandbereiche als trocken und fest zu charakterisieren waren, wurden im Bereich des unter der Fahrbahn gelegenen mittleren Gewölbeteils starke Durchfeuchtungen festgestellt (Bild 8). Eine punktuelle Freilegung der Gewölberücken bestätigte die Annahme, dass die Brücke keinerlei Bauwerksabdichtung besaß. Die Ursache der Durchfeuchtungen war daher einsickerndes Oberflächenwasser. Verstärkt wurde dieser Einfluss durch die freie Entwässerung der Regenfallrohre aller anliegenden Gebäude auf die Straßenoberfläche. Wassereintrag einhergehend mit Frosteinwirkung führten zur Zerstörung des Fugenmörtels und des Gefüges der Kalk- und Sandsteinquader des Gewölbemauerwerks. Durch den Ausfall von

Mörtel und einzelner Gesteinsausbrüche drohte ein partielles Tragfähigkeitsversagen, welches sich durch sichtbare Gewölbeverformungen von bis zu 30 cm ankündigte. Weiter führten unsachgemäße Durchbrüche und Querschnittsschwächungen durch den Einbau von Versorgungsleitungen zu einer bereichsweisen Reduzierung der Gewölbedicke auf nur noch 15 bis 20 cm (Bild 6). Auch der Einbau von Gewölbequadersteinen entgegen den Regeln der Baukunst, die Steinschichtung verläuft hier nicht quer, sondern längs zur Beanspruchungsrichtung (Bild 7), war Ausdruck des umfanglichen Schadensbildes an den Natursteingewölben.

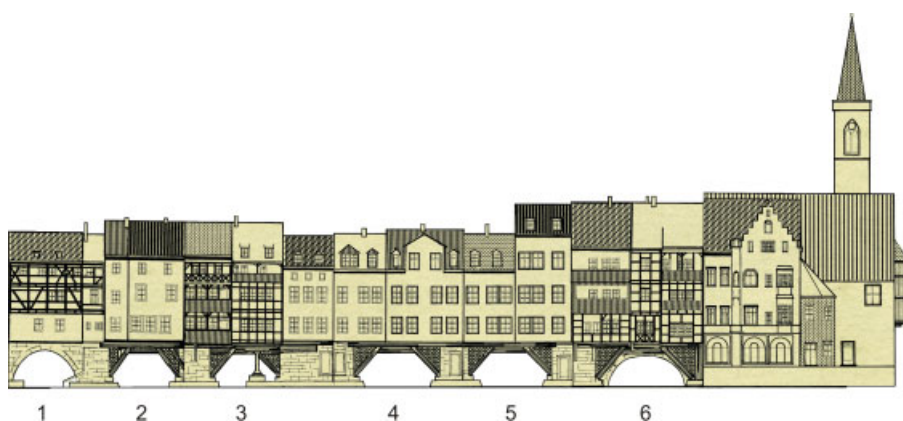
Bild 5. Ansicht der Krämerbrücke mit Nummerierung der instandgesetzten Gewölbe

Fig. 5. View of the Krämer Bridge with numbering of the repaired arches

Die Tragkonstruktion der 79 m langen Gewölbereihenbrücke besteht aus sechs Tonnengewölben mit einer lichten Weite von 5,5 bis 7,8 m mit dazwischenliegenden Pfeilern von 3,0 bis 6,9 m Dicke (Bild 5). In den Pfeilern

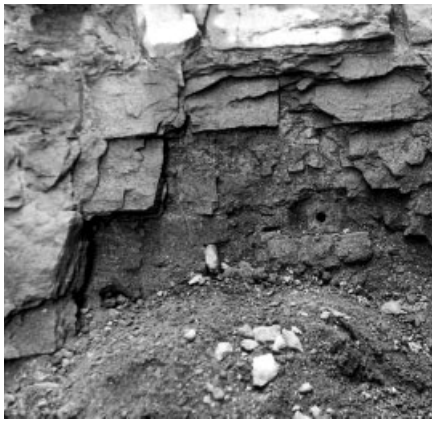
Bild 7. Natursteingewölbe mit entgegen der Beanspruchungsrichtung eingebauten Quadersteinen

Fig. 7. Natural stone arch with stone blocks inserted contrary to the direction of load

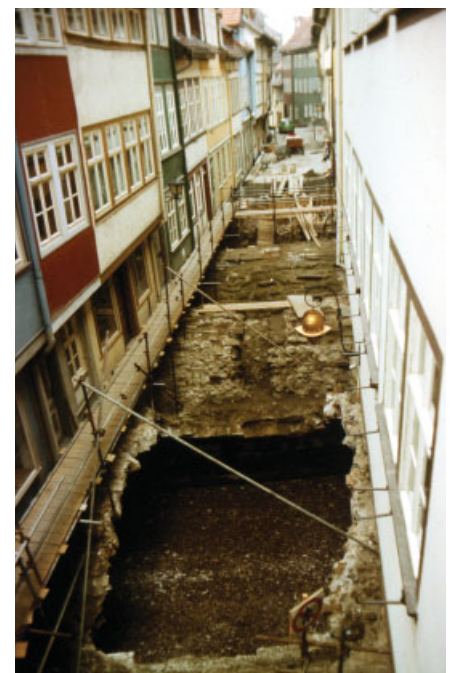
Bild 11. Freigelegte und abgebrochene Gewölbekonstruktionen  
 Fig. 11. Uncovered and crumbling arches

Die Bilder 11 und 12 zeigen eindrucksvoll den Bauzustand zum Zeitpunkt der freigelegten und zum Teil

abgebrochenen Gewölbekonstruktionen. Hierzu muss hervorgehoben werden, dass während der gesamten Bauzeit der Zugang zu den Wohnhäusern auf der Brücke und die Versorgung der Bewohner zu gewährleisten waren.

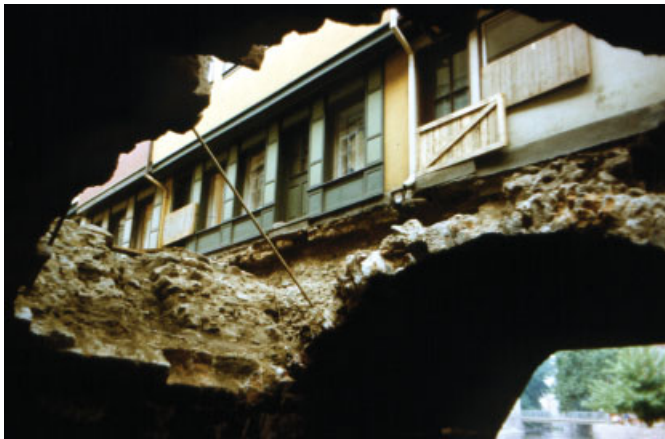
Bild 12. Blick von der Flusssohle des Breitstroms durch die Gewölbekonstruktion auf die Bebauung der Krämerbrücke  
Fig. 12. View of the Breitstrom river bed through the arches to the Krämer Bridge construction

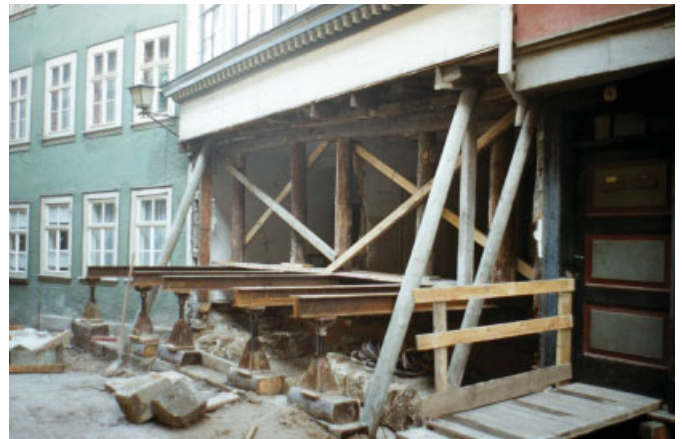
Bild 13. Unterfangung der Hausvorderfront Krämerbrücke Nr. 3  
Fig. 13. Underpinning of the facade of Krämer Bridge house no. 3

abgebauten Brücke in Kleinneuhausen aus dem Kreis Sömmerda verwendet. Als ingenieurtechnisch anspruchsvoll ist im Zuge der Gewölbeerneuerungsarbeiten am Landgewölbe 1 die Unterfangung der Hausvorderfront Krämerbrücke Nr. 3 anzusehen. Diese mit Stahlquerträgern realisierte Unterfangung war notwendig, da sich hier der zu sanierende Schadensbereich bis unter das Gebäude ausdehnte (Bild 13). Interessant war auch die Entdeckung, dass im Zuge der Freilegung von Gewölbe 5 über dem Mittelbereich ein aufgemauertes zweites Natursteingewölbe angetroffen wurde, welches sich in einem guten Bauzustand befand. Erwähnenswert ist auch der Umstand, dass infolge der damals herrschenden Mangelwirtschaft das Granit-Kleinpflaster der Deckenbefestigung zuvor aus einem Autobahnabschnitt der A 4 bei Gera ausgebaut wurde. Abschließend sei auch auf die Erneuerung der Beleuchtungsanlage hingewiesen, die angepasst an den engen Straßenquerschnitt der mittelalterlichen Bebauung nunmehr wieder im Stil alter Gaslaternen an den Gebäudefassaden erlebbar ist.
